## 4 BADANIA NA ISTNIENIE HISTORYCZNYCH POLICHROMI, MONOCHROMI I POBIAŁ NA SKLEPIENIU I ŚCIANACH KOŚCIOŁA

### 4.1 POLICHROMIA PREZBITERIUM powstała najprawdopodobniej po 1908 roku.

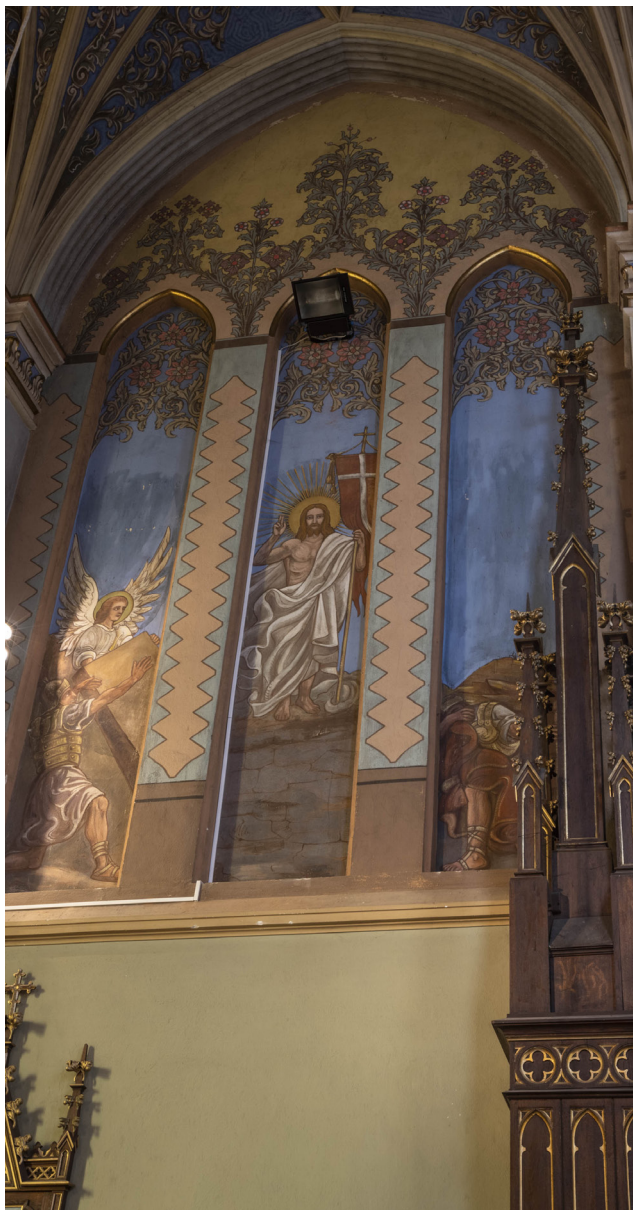
*Sceny na zachodniej (Zmartwychwstanie) i wschodniej (Boże Narodzenie) ścianie prezbiterium.*

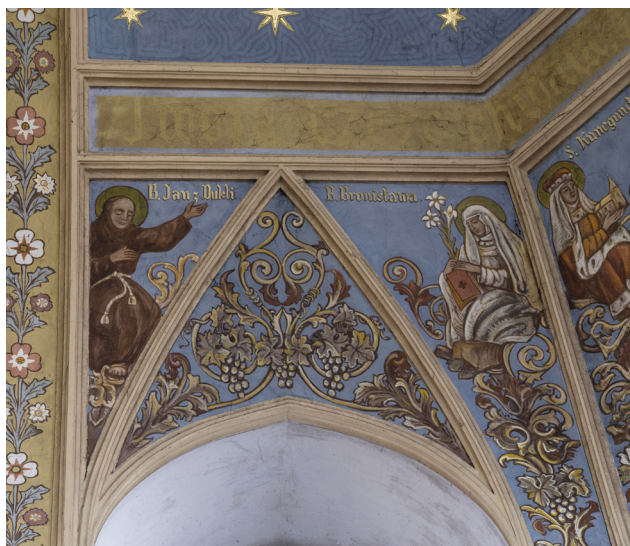
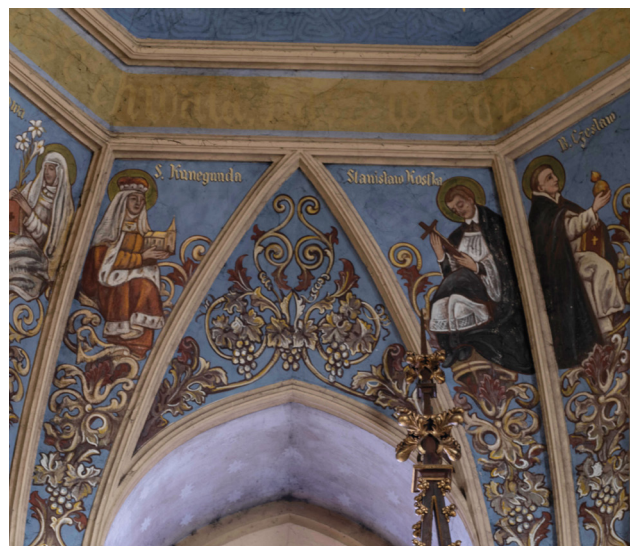
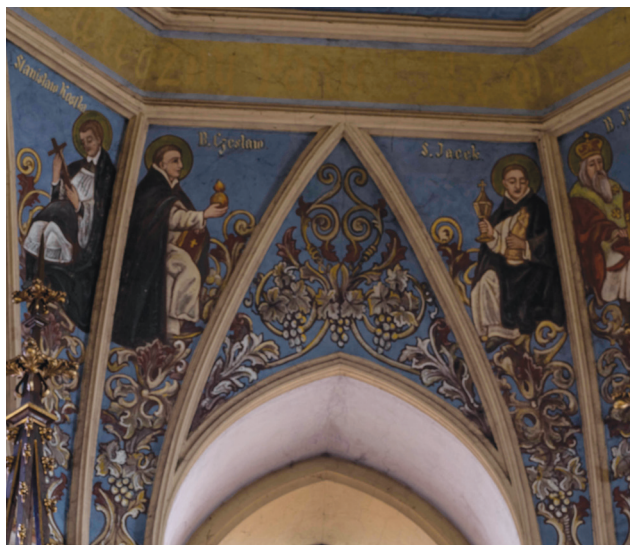
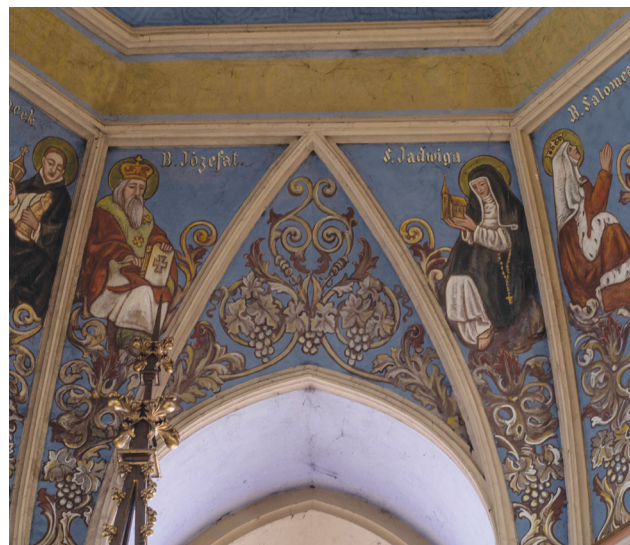
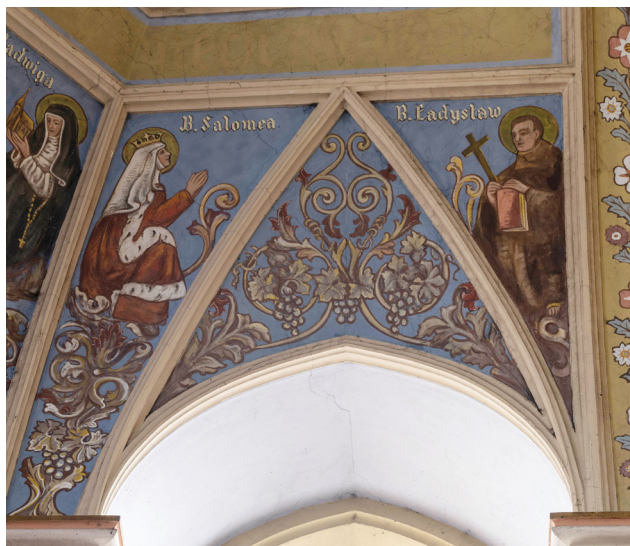
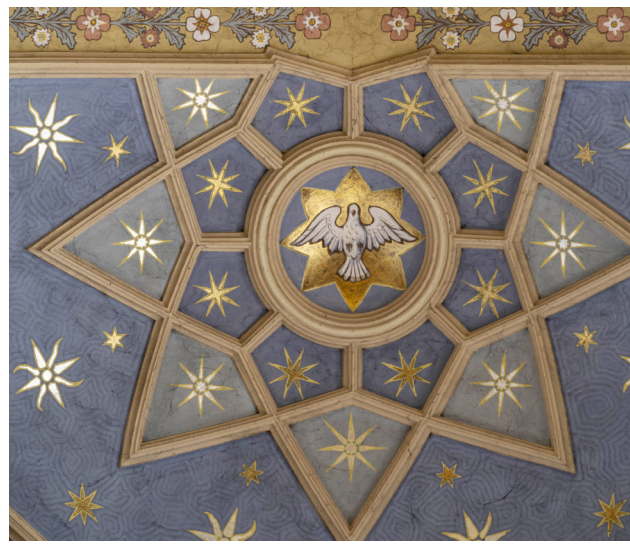
Fragmenty sklepienia absydy prezbiterium.

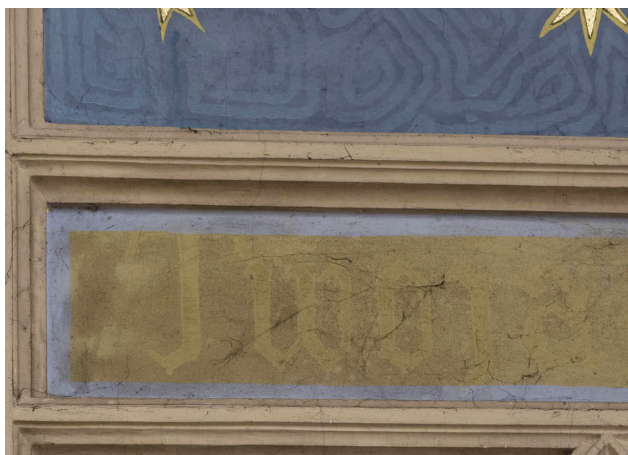
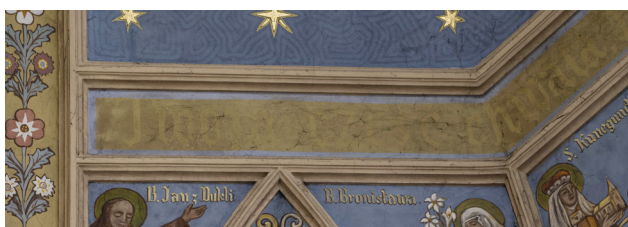
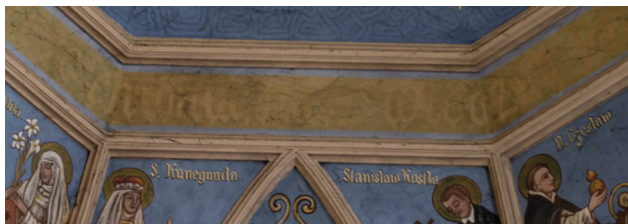
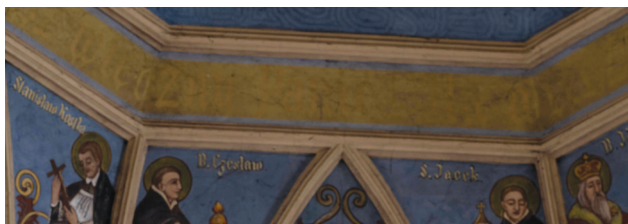
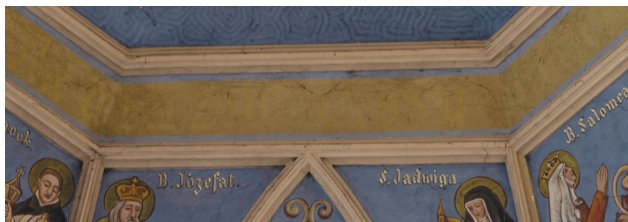
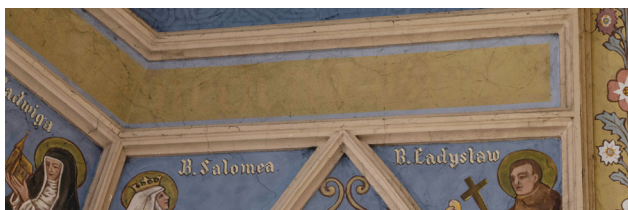
Zamalowany na ugrowo napis na fryzie pod sklepieniem absydy: „Twoja cześć chwała, nasz wieczny Panie, Na wieczne czasy niech nie ustanie”.

Proponuje się usunięcie przemalowań z inskrypcji oraz znad glifów okiennych, żeber i pilastrów do poziomu I fazy chronologicznej, która stanowiła pierwotną kolorystykę polichromii. Fragmenty kapiteli oraz elementy żeber wykończone były dawniej szlagmetalem na mikstionie. Proponuje się powtórzyć technologicznie złączenia w szlagmetal, który użyty był tutaj celowo.

7. Odślonięcie zamalowanej inskrypcji oraz gwiazd nad glifami okiennymi.
8. Usunięcie zbyt rozległych, osłabionych i nie pasujących powierzchnią uzupełnień zaprawy, doczyszczenie powierzchni malowidła (mechanicznie: skalpelami, gumkami, sztyftami z włókien szklanych, gąbkami Wishab oraz tamponami nasączonymi wodą).

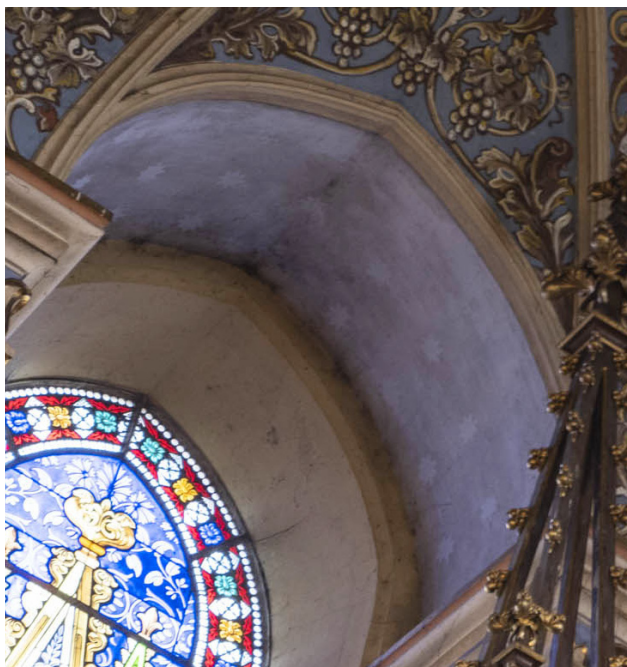
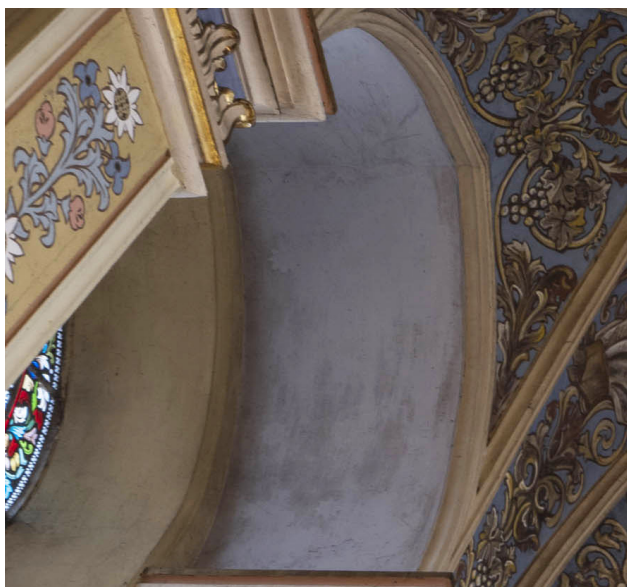
Zamalowane podłucz nad oknami, przebijają starsze malowane gwiazdy.

15. Uzupełnienie partii złożonych szlagmetalem na mat lub ewentualnym złotem płatkowym w technice na mat (kwestia odpowiednich materiałów szlag metalu lub złota powinna być podjęta przez inwestora). Zrekonstruowanie gwiazd nad glifami okiennymi.

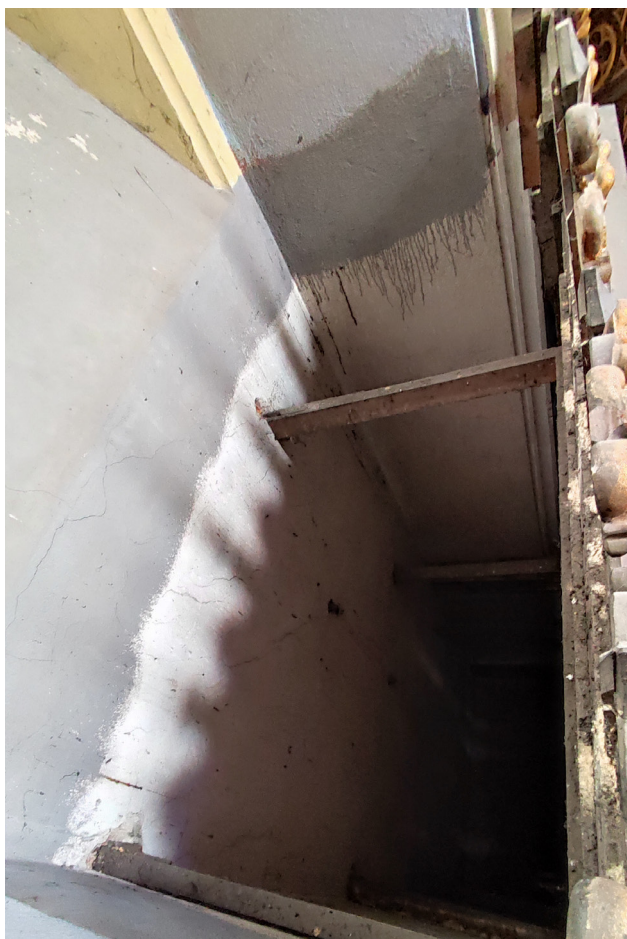
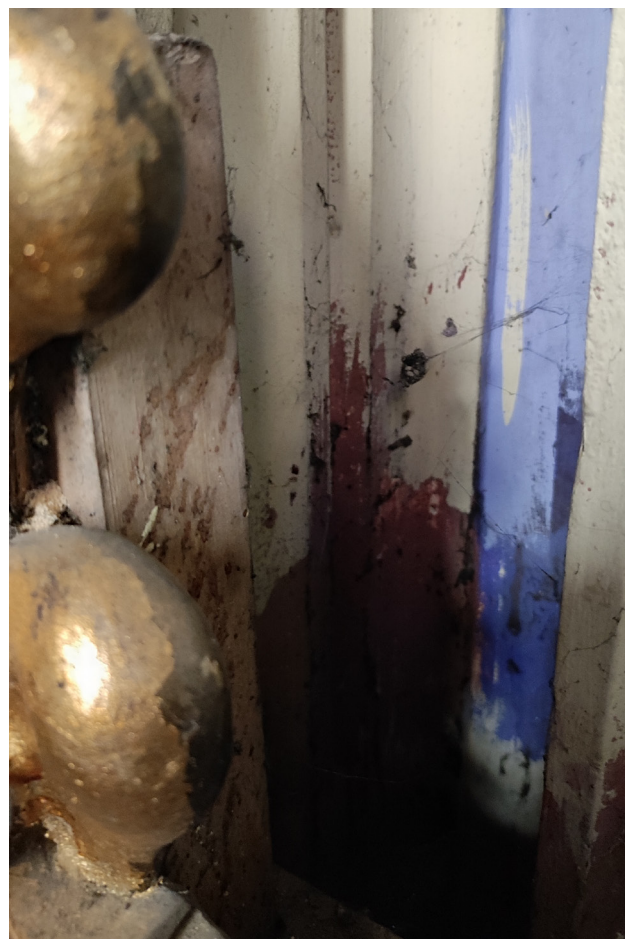
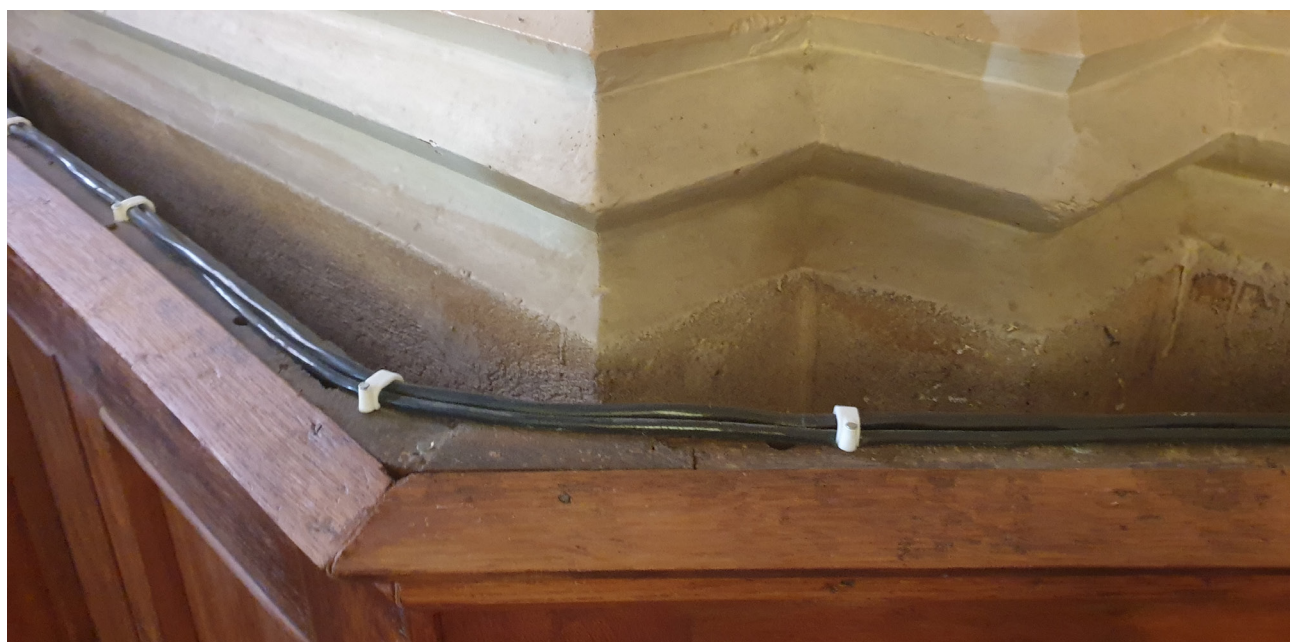
Polichromia w prezbiterium malowana tylko do wysokości boazerii drewnianej, co wskazuje na czas jej powstania po wykonaniu drewnianej zabudowy prezbiterium.

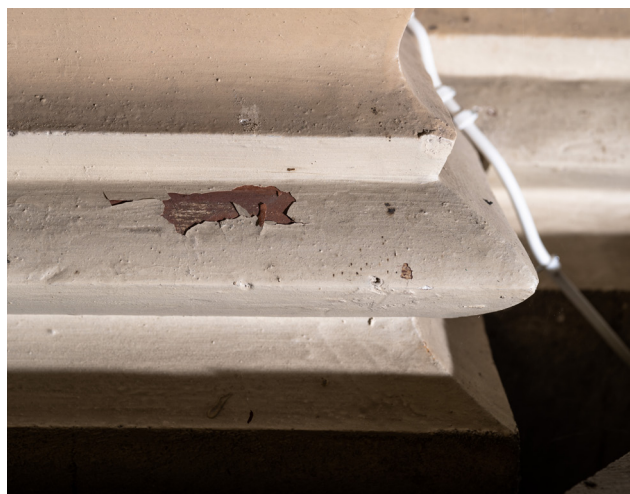
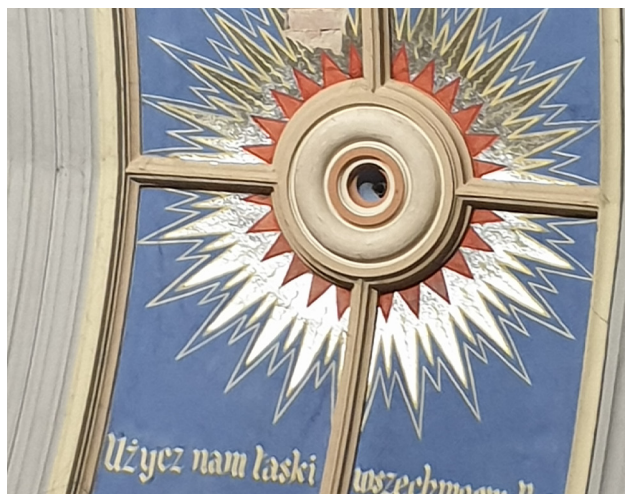
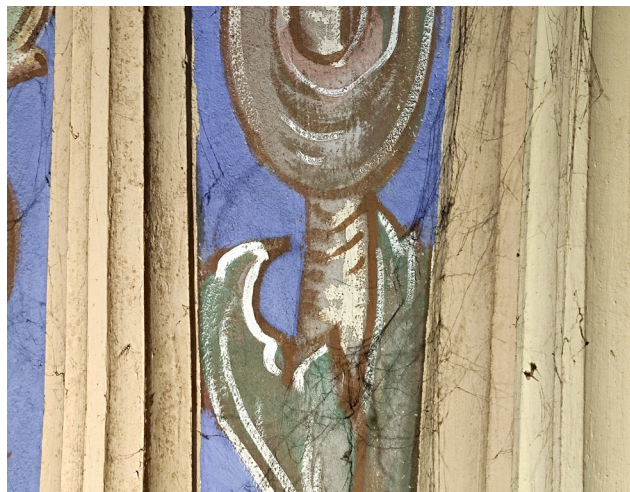
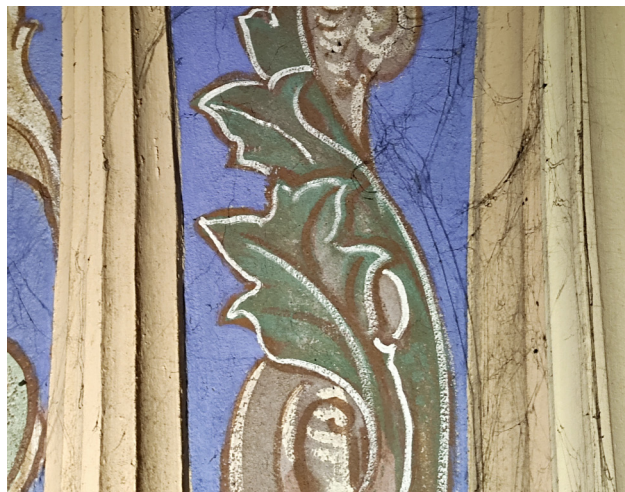
Wykonano pomiary wilgotności ściany. W partii przyziemia wykazały one wysokie zawilgocenie muru (na poziomie ok 22%). Wykonane badanie zasolenia nie wykazało wartości niebezpiecznych dla obiektu, wymagających odsalania. Tynk wykazują stosunkowo dobrą kohezję i adhezję, jednak w wielu miejscach są popękane i występują odspojenia. Widoczne są drobne wykruszenia przy spękaniach. Powierzchnia polichromii mocno zabrudzona, przy czym brud wszedł głęboko w nierówną strukturę tynku, powodując przyciemnienia kolorystyki. W wielu miejscach widoczne plamy i zacieki po zawilgoceniu ścian.

Najstarsza warstwa polichromii, widoczna w odkrywkach, jest pociemniała, zabrudzona i przetarta. Przypuszczalnie nastąpiła korozja metalu w partii złoceń wykonanych szlagmetalem. Warstwa ta wykazuje stosunkowo dobrą kohezję i adhezję. Warstwa malarska została przemalowana po formie. Widoczne są zmienne kolorystycznie retusze i przemalowania, szczególnie w błękitnym tle przedstawień. Przemalowania mają słabą kohezję, pudrują się, w kilku miejscach łuszczą i odpadają, odsłaniając tynk. Kompozycja jest poprzecierana. Miejsca opracowane oryginalnie szlagmetalem zostały całkowicie zamalowane. W glichach okiennych w świetle bocznym, widoczne jedynie ślady po gwiazdach. W dolnych partiach ścian widoczne uszkodzenia mechaniczne, odłamania, uderzenia. W świetle bocznym widoczne różniące się fakturą uzupełnienia zaprawy.

*Stan zachowania polichromii.*

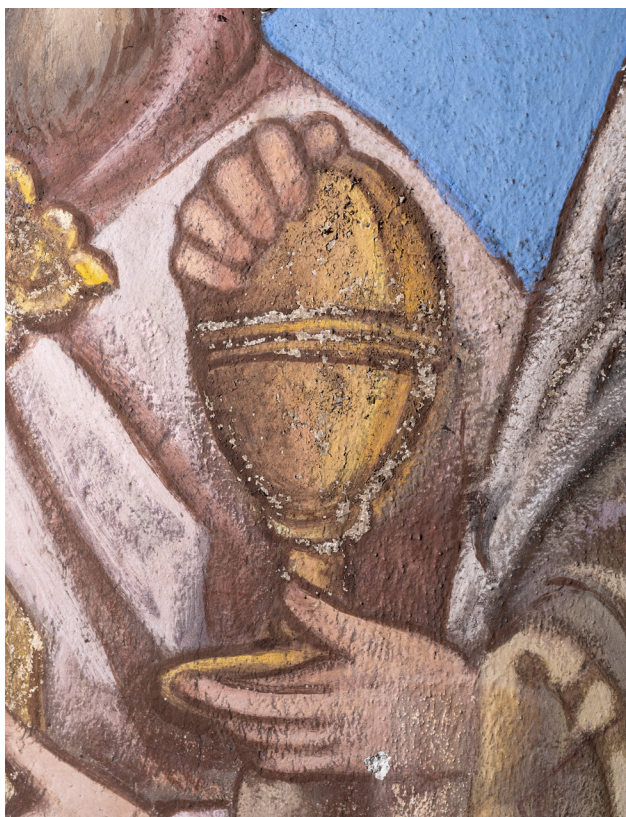
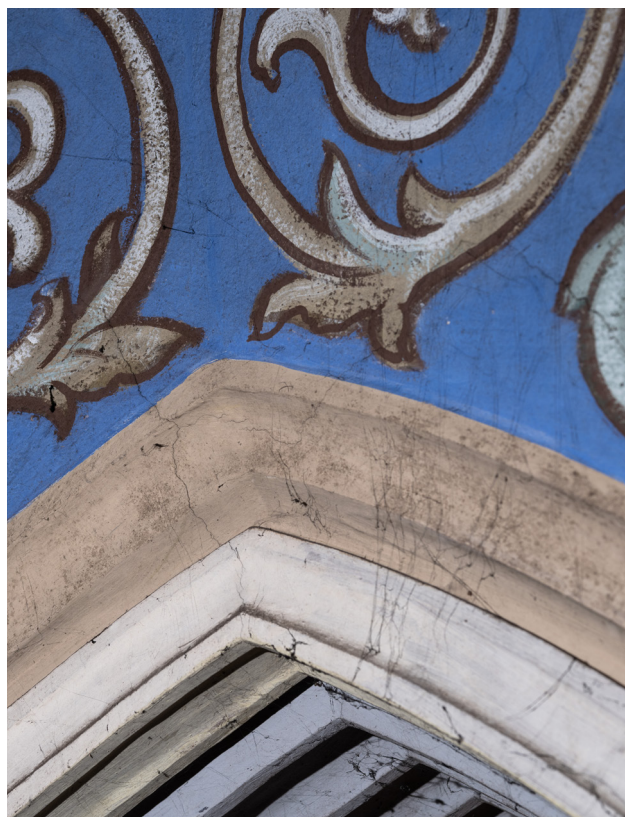
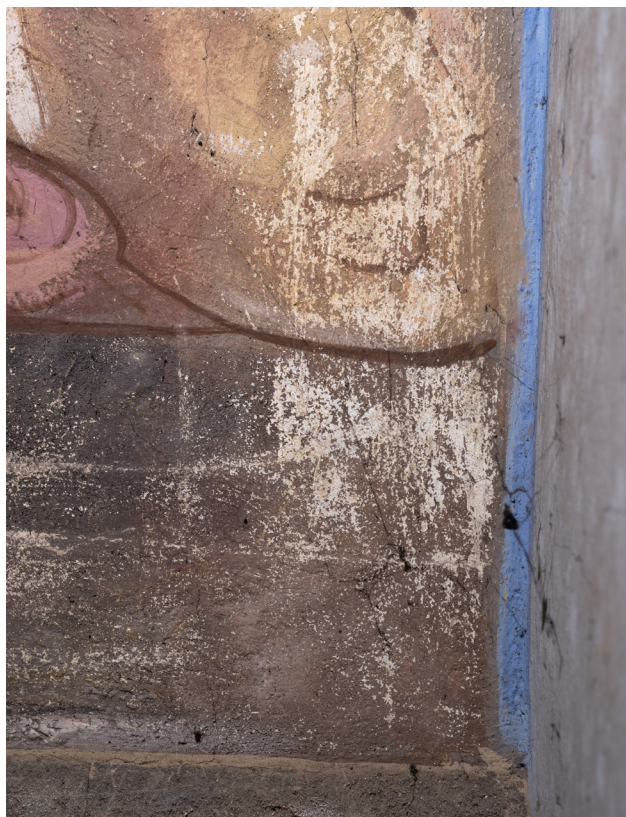
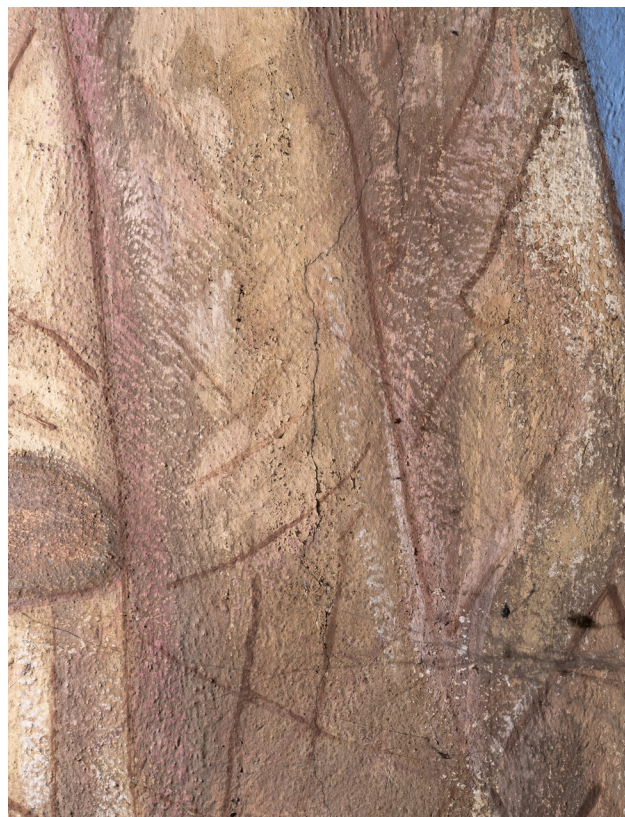
Stan zachowania polichromii.

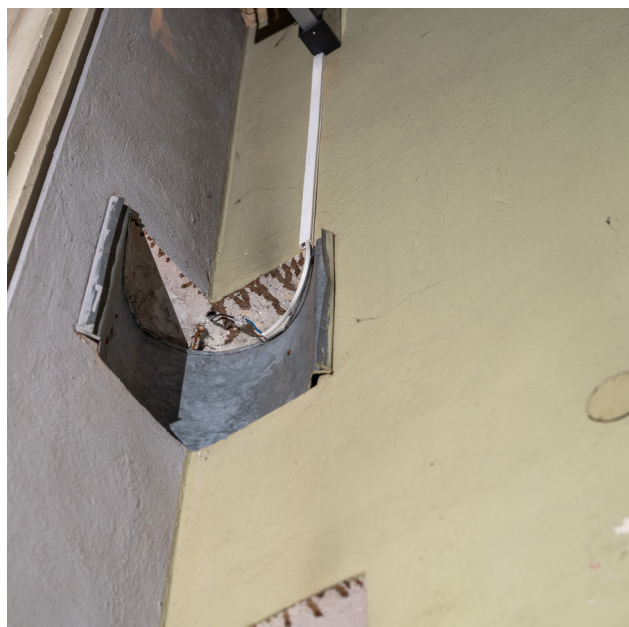
W trakcie badań wykonano 18 odkrywek i pobrano próbki do 10 przekroi stratygraficznych. W odkrywkach występują zazwyczaj dwie warstwy chronologiczne, jedynie w dolnej części ściany jest o jedną więcej warstwę monochromatyczną – przemalowanie w kolorze jasnej zieleni.

*Zielona ściana w prezbiterium, przy filarze.*

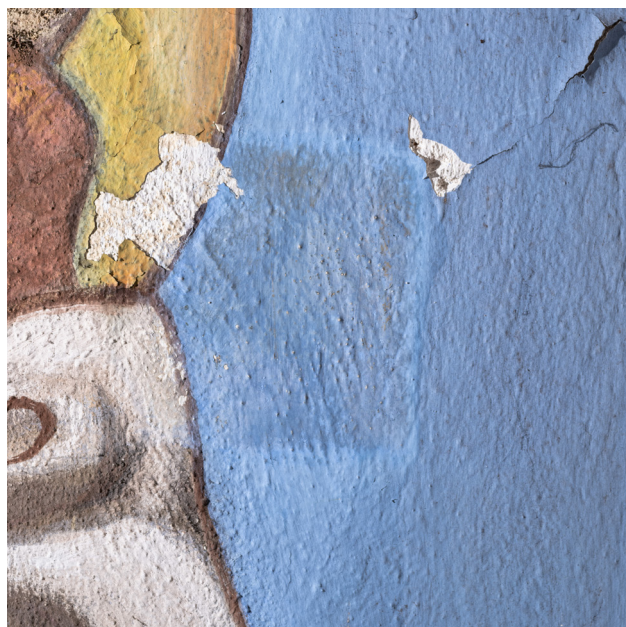
*Odkrywka ukazująca starszą kolorystykę tła sceny z Trzema Królami.*

W partiach scen wykonano jedynie fragmentaryczne odkrywki ze względu na niedostateczny dostęp do scen. Stwierdzono miejscowe przemalowania po formie. W takiej sytuacji zastrzega się prawo do zmian w programie w zależności od wyniku poszerzenia odkrywek w poszczególnych partiach. W przypadku odnalezienia fragmentów historycznych polichromii i związanych z tym zmianach w kolorystyce, formie lub ikonografii, dalsze postępowanie konserwatorskie powinno być omówione w trakcie komisji.
